Diagnóstico das nascentes da bacia hidrográfica do córrego do Vargedo¹

Diagnosis of the sources of the river basin stream Vargedo

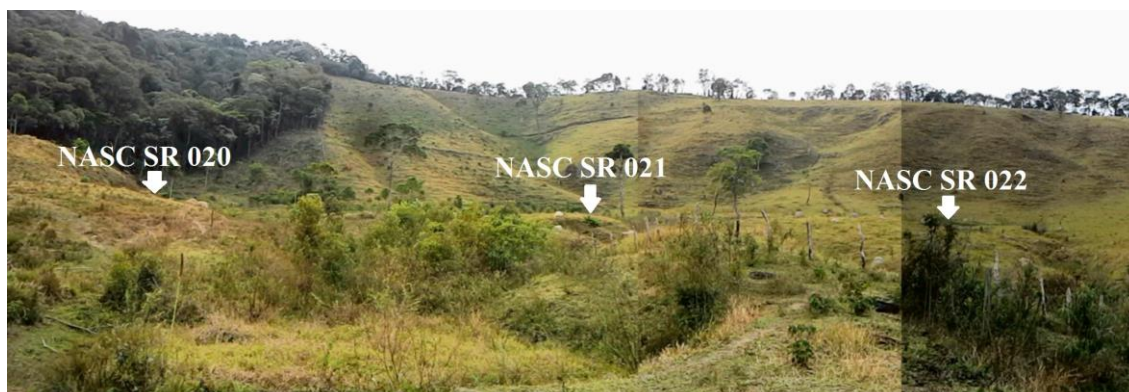
Para ilustrar o impacto das atividades antrópicas, podem ser evidenciadas as nascentes NASC SR 020, NASC SR 021 e NASC SR 022, que estão localizadas na mesma vertente como mostra a Figura 1.

Figura 1 Visualização da vertente das nascentes.

- NASC SR 020 – Vazão de 0,10 l/s, montante com vegetação nativa, área bem preservada e cercada e não possui acesso ao gado.
- NASC SR 021 – Vazão de 0,86 l/s, montante com parte vegetação nativa e parte pastagem recente, não há cerca e possui presença de gado.
- NASC SR 022 – Vazão seca, montante e nos arredores com pastagem, não há cerca e possui presença de gado.

Pelas constatações deste diagnóstico é sugerida a implantação de um programa para recuperação e preservação das nascentes, a delimitação das Áreas de Preservação Permanente das nascentes, reflorestamento das áreas degradadas, manejo sustentável das atividades agropastoril, atentando para a educação ambiental. Os dados da referida pesquisa foram repassados para a Secretaria do Meio Ambiente, do município de Santa Rita do Sapucaí, para conhecimento e futura tomada de decisões.
